秦巴山区某填方边坡加筋土挡墙破坏机理研究

摘要: 针对秦巴山区某填方边坡路基加筋土挡墙垮塌导致的坡顶道路围栏垮塌、坡脚房屋受损等问题。现场调查查明了加筋土挡墙的破坏特征, 结合数值模拟对加筋土挡墙破坏的诱发因素和形成过程进行了综合分析。结果表明: 加筋土挡墙的破坏特征主要为: 面板发生大面积垮塌, 其后的加筋填料仍保持较好的整体稳定性; 加筋土挡墙面板垮塌破坏主要是由于填方边坡阻隔了原始排水通道, 支挡结构中的“抗滑桩-挡土板-加筋土挡墙面板”形成相对隔水边界, 连续降雨和居民生活用水入渗后无法及时排出, 从而引起地下水水位升高, 静水压力增大所致。加筋土挡墙破坏的形成过程为: 静水压力增加—底部面板拉筋连接破坏—中上部面板受力增大—面板整体破坏。

Study on Failure Mechanism of Reinforced Earth Retaining Wall of a Fill Slope in Qinling-Bashan Mountain Area

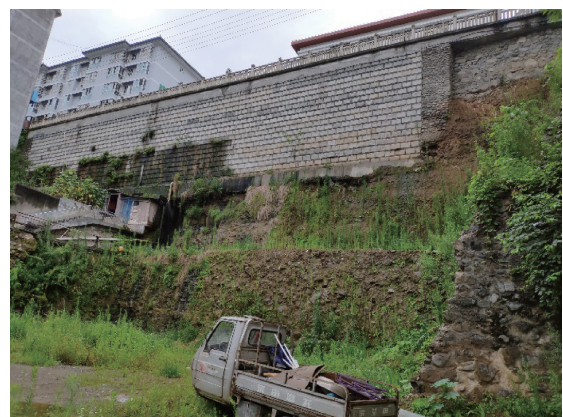
图2 填方边坡施工后情况

填方边坡采用上部加筋土挡墙联合下部抗滑桩的工程措施进行支挡。其中加筋土挡墙高 6 m,填料使用粒径级配良好的碎石土,拉筋采用整体钢塑格栅,筋带厚 2 mm,垂直间距 0.4 m,长度 9~14 m 不等,加筋土挡墙面板采用预制混凝土面板拼接成,面板与钢塑格栅直接连接,面板间通过钢筋插销固定,顶部设置混凝土帽石约束面板;抗滑桩总长度 22 m,嵌固段长 10 m,桩间距 5 m,截面尺寸 1.5 m×2.0 m,填方边坡于 2015 年 1 月施工完成(图 2)。

Fig. 2 Post construction condition of fill slope

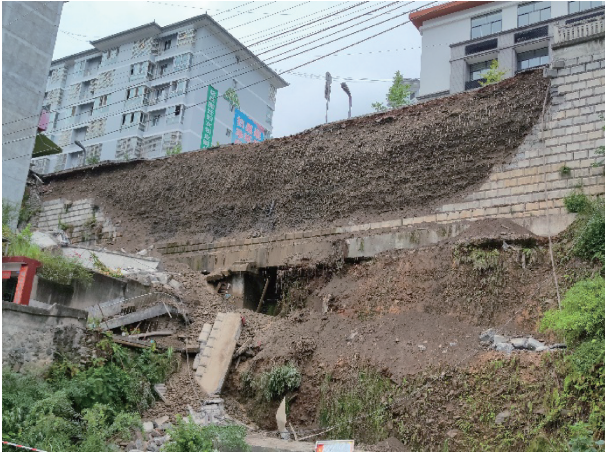
图 3 加筋土挡墙面板垮落

板发生大面积垮落。垮落段平面形态近似倒梯形展布,下口宽 32 m,上口宽 46 m,高约 6 m(图 3)。加筋土挡墙面板破坏后,加筋土裸露,可见明显格栅筋带,表层土体散落,整体结构完整性好,填料湿润,含水率高。面板垮落导致坡顶道路围栏损毁、坡脚房屋受损,其他建筑未见明显变形迹象;下部抗滑桩及冠梁完整,经检测未发生变形。

Fig. 3 Collapse of reinforced earth retaining wall panel

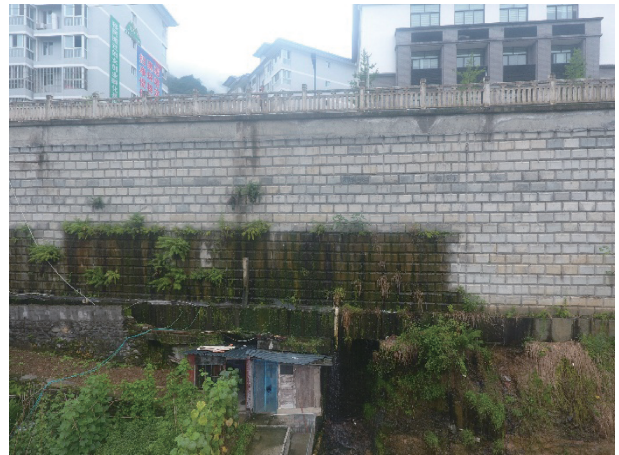
图 4 加筋土挡墙面板浸润现象

经现场调查,加筋土挡墙面板发生垮落,面板与筋带的连接处破坏,格栅筋带内部完整性好,边坡整体稳定性和结构性较好。加筋土挡墙破坏前,面板出现浸润现象(图 4),破坏后加筋土挡墙填料湿润,可见明显地下水渗出。加筋土挡墙未发生破坏时边坡地下水渗流作用较弱,地下水对填方边坡稳定性的影响主要体现在静水压力和岩土体物理力学性质方面。

Fig. 4 Infiltration of reinforced earth retaining wall panel

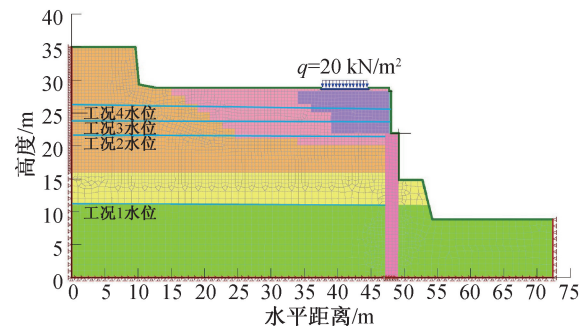
图7 边坡计算模型

计算模型长 72.5 m,高 35 m,共划分 4 279 个单元,10 316 个节点,有限元计算单元为平面应变四边形单元^[15]。计算模型中,抗滑桩和加筋土使用软件加固荷载中的桩和土工织物表示,坡顶道路荷载使用附加荷载代替^[16],岩土体破坏服从摩尔-库伦材料模型,桩和加筋土面板为线弹性材料模型。边界条件设定为:左侧和右侧地面线以下边界为竖向滑动的水平约束,底面是水平和竖向都约束的铰结约束,坡面为自由界面。稳定性计算采用 Morgenstern-Price 法,计算模型见图 7,计算参数主要参考原始勘查设计报告,具体见表 1。依据边坡地下水条件的变化,选取 5 种工况,对边坡的稳定性及变形进行模拟计算(表 2)。

Fig. 7 Slope calculation model

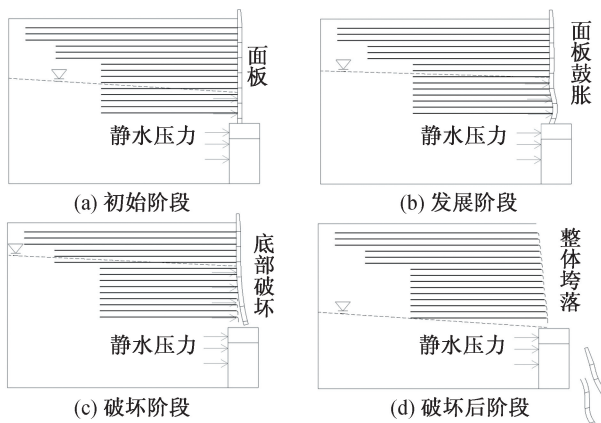
图10 加筋土挡墙破坏简图

根据边坡数值模拟计算结果,综合破坏特征,该填方边坡加筋土挡墙破坏过程可分为四个阶段(图10):

Fig. 10 Failure diagram of reinforced earth retaining wall

(1)初始阶段:填方边坡形成隔水边界,地下水来源增加,加筋土挡墙面板开始受到静水压力。一方面加筋土挡墙面板、抗滑桩桩间挡板组成了相对隔水边界,边坡排水能力差;另一方面,该区域近年来降水量大且降水集中,边坡建成后坡顶陆续修建道路、建筑,人类工程活动愈发强烈,居民生活用水、灌溉用水下渗、溢洪道渗漏,边坡地下水富集,地下水位抬升。此时,加筋土挡墙面板主要受侧向土压力和拉筋拉力,随地下水位上升,静水压力作用于面板,加筋土挡墙中下部面板与拉筋连接处受力增大。

(2)发展阶段:加筋土挡墙面板底部受静水压力增大,面板底部开始变形,并通过钢筋插销将应力分散至面板中上部。加筋土挡墙面板采用预制混凝土面板拼接而成,面板与钢塑格栅直接连接,面板间通过钢筋插销固定。随底部面板与拉筋连接处受力增加,拉筋受力伸长,加筋土挡墙底部面板开始出现 x 方向变形,在面板间钢筋插销作用下,底部面板部分应力分散于中上部面板,带动上部中面板受力。

(3)破坏阶段:加筋土挡墙面板底部与拉筋连接破坏,中上部面板受力增加,最终破坏面贯通,面板垮落。随地下水位上升,面板受静水压力增大、位置上升,至中上部面板与拉筋连接处破坏,面板发生整体垮落,并带动坡顶人行横道破坏。边坡加筋土挡墙破坏模式为面板发生整体性垮落,面板与拉筋的连接处破坏,加筋土挡墙内部完整性好。

(4)破坏后阶段:加筋土挡墙面板破坏后,表层加筋土散落,拉筋裸露,地下水排出,水位下降。此时边坡处于临时稳定状态,边坡现状整体稳定性好,但面板破坏后,表层加筋土失去约束逐渐散落,若未及时处理,加筋土破坏逐渐向深处扩展,易诱发加筋土挡墙发生整体破坏。

总体来说填方边坡加筋土挡墙破坏的破坏机理为:静水压力增加—底部面板拉筋连接破坏—中上部面板受力增加—面板整体破坏。

4)加筋土挡墙面板破坏后应及时治理以保证整体稳定性,治理方案应考虑保护加筋土挡墙原有的筋带结构并做好排水设施。
